MORRO ALTO DO AMPARO: ANÁLISE DE UMA ÁREA DE RISCO A ESCORREGAMENTO NO MUNICÍPIO DE ILHÉUS – BAHIA

ROSANA BENTO DA SILVA BARBOSA

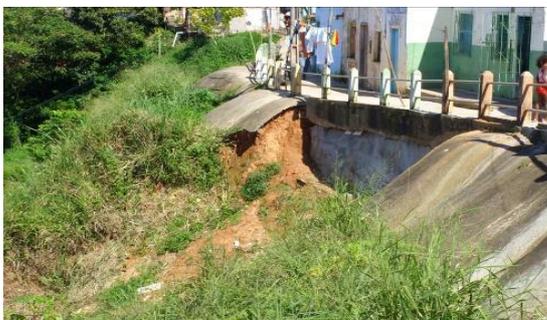
Figura 8 (a) desabamento do muro de contenção da encosta e (b) escorregamento de terra com danos materiais aos moradores.

Os problemas ambientais constatados neste trabalho devem ser considerados graves, pois apresentam para a população local a perda de bens materiais, bem como, o aparente risco de morte. Tal afirmação é justificada pelo recente desabamento do muro de contenção da encosta de contenção que ocorreu em (julho, 2009), e o escorregamento de terra ocorrido no local, onde se verificou *in loco*, o ineficaz serviço de engenharia, a precária manutenção dos muros de contenção, que requer soluções técnicas de planejamentos que compete ao poder público. Além disso, a carência de recursos econômicos por parte dos moradores que inviabiliza a sua transferência para outras áreas mais seguras. Portanto, os problemas ambientais identificados neste trabalho requerem reflexões mais profundas, visto que, os mesmos estão estreitamente relacionados às profundas desigualdades sociais que se perpetuam no bojo da sociedade contemporânea, que fazem com que, as classes sociais menos favorecidas sejam tanto agentes produtores dos impactos ambientais, tanto quanto vítimas deles.

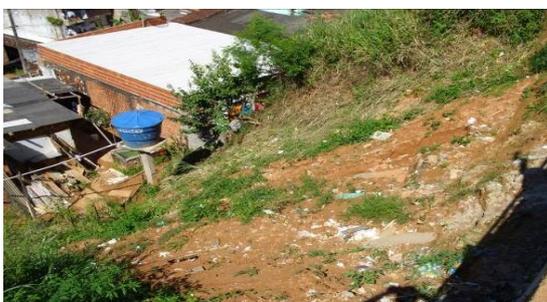
A partir dessas considerações, variados problemas ambientais foram identificados no morro Alto do Amparo tal como: lixo jogado na encosta (Figura 8a), a retirada da vegetação, infiltração de esgotos no solo, presença de capim e entulhos, canalizações expostas e lançadas diretamente no solo, além de danos materiais aos moradores (Figura 8b). Sabe-se que a retirada da vegetação é um dos fatores relevantes do processo erosivo do solo, entretanto, os moradores desconhecem essas informações, e tem como agravante as condições econômicas que não lhes permitem a contratação de profissionais da área de construção civil.

Figura 8 (c) Lixo jogado na encosta e (d) Tipologia habitacional de madeira com tubulação de esgoto lançada no solo.

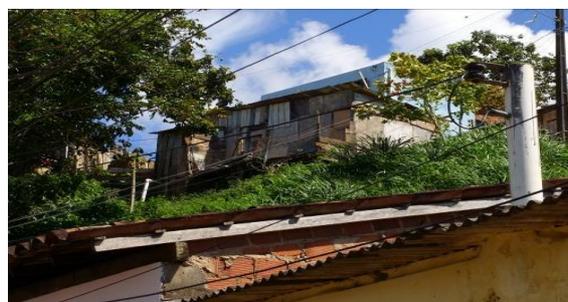
(d)

Desta forma, as habitações são feitas na “base do jeitinho”, ou seja, com materiais inadequados, madeiras estragadas, pedaços de telhas de zinco etc. Pode-se concluir então que, as classes sociais menos favorecidas tornam-se tanto agentes produtores desses impactos, tanto quanto vítimas deles. Figuras 8 (c) e (d).
