MORRO ALTO DO AMPARO: ANÁLISE DE UMA ÁREA DE RISCO A ESCORREGAMENTO NO MUNICÍPIO DE ILHÉUS – BAHIA

ROSANA BENTO DA SILVA BARBOSA

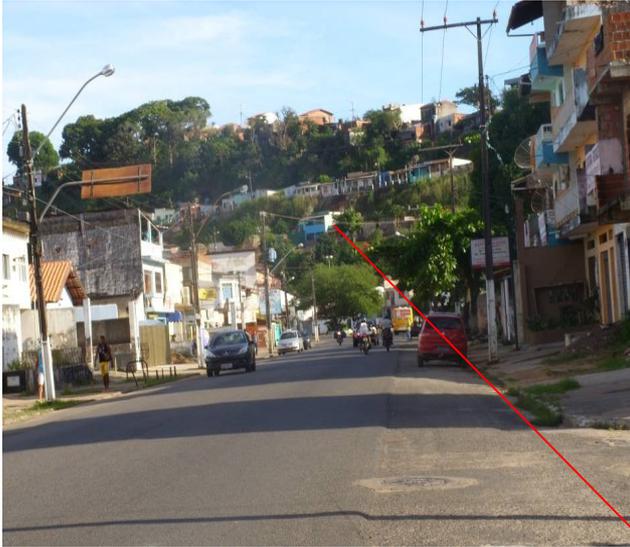
Figura 1 – Vista frontal do morro Alto do Amparo a partir da Av. Antônio Carlos Magalhães. Ilhéus – BA
 Fonte: Pesquisa de campo 2009.
